汽车钣喷实训车间压缩空气系统(三)

北京交通运输职业学院 程玉光

项目二 压缩空气系统布局与安装

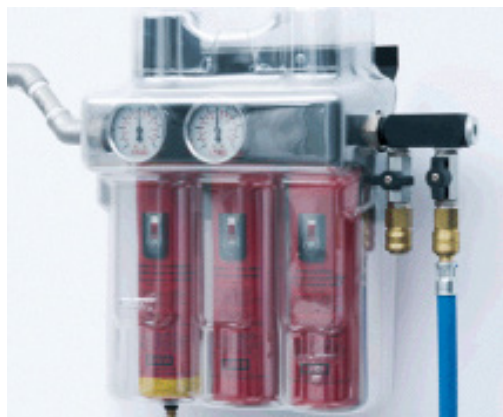
图4 油水分离器的透明保护罩

(4) 为保持油水分离器压力表的清晰度和气压调节旋钮的操作灵敏性, 要为油水分离器套上透明保护罩(图4)或防护膜, 以防止漆雾粘附。

特别提醒: 透明保护罩或防护膜使用一段时间后要更换。
